Kurzgutachten

Objekt : Penny – Markt

wegen Dichtheitsprüfung der Gebäudehülle

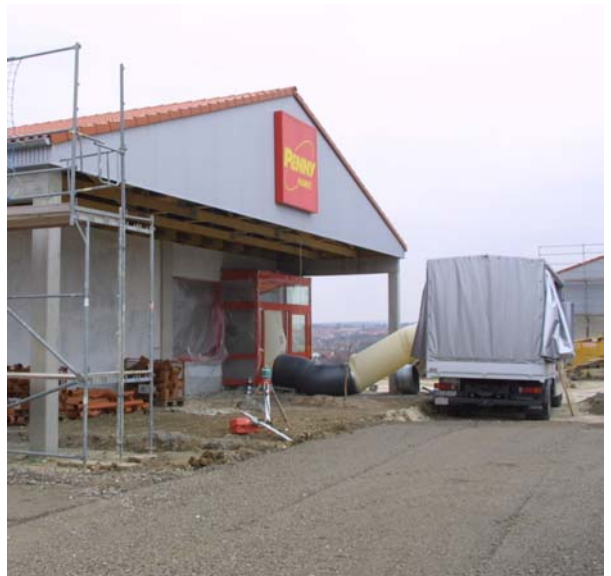
Das Einblasen der Luft erfolgte durch den Haupteingang. Hierbei wurde ein Rahmen mit Segeltuch eingebaut, um die Dichtheit am Einblaspunkt herzustellen.

Die Notausgangstür des Verkaufsraums wurde mit einem Segeltuch luftdicht verschlossen.

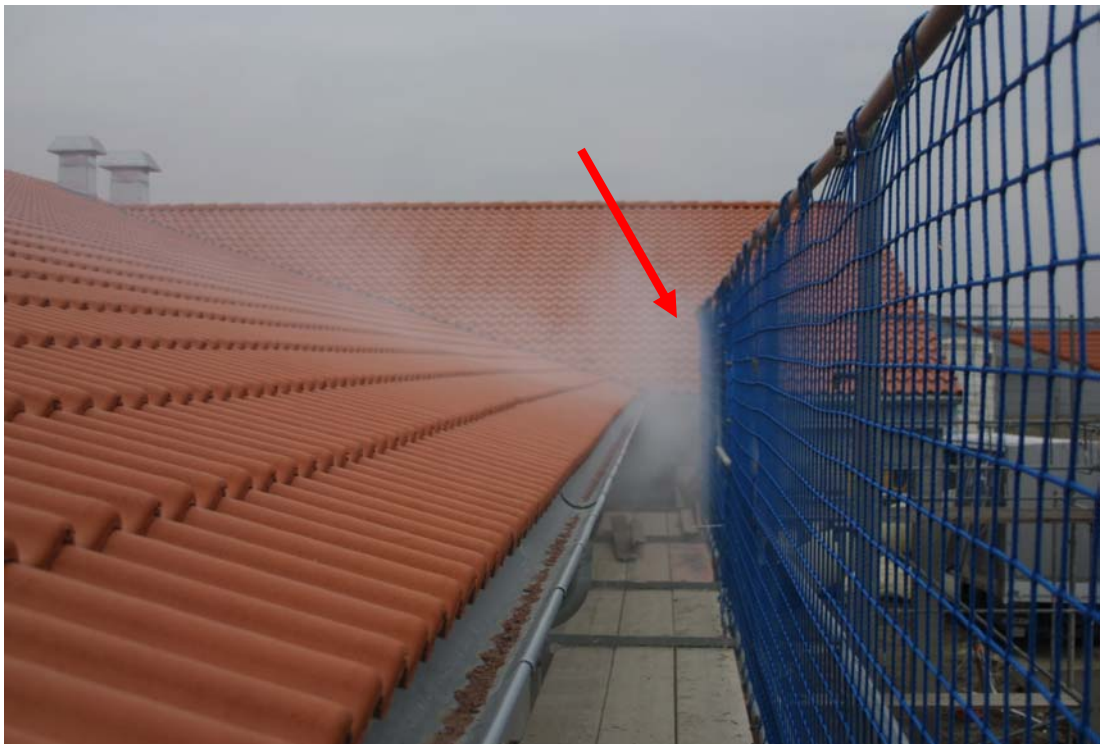
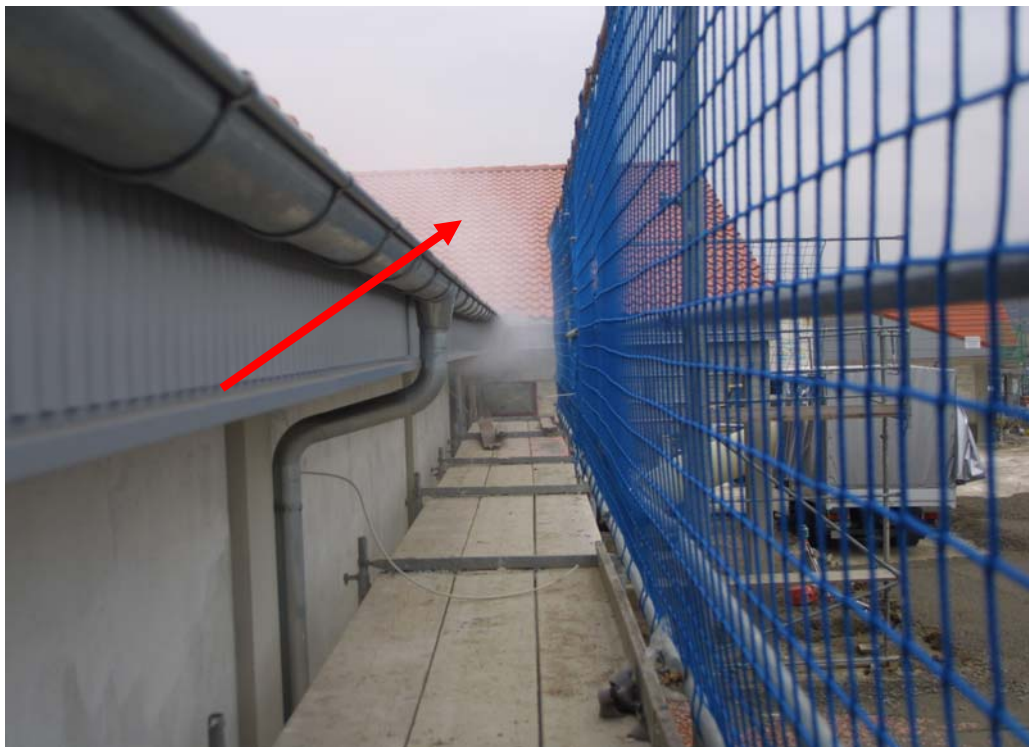
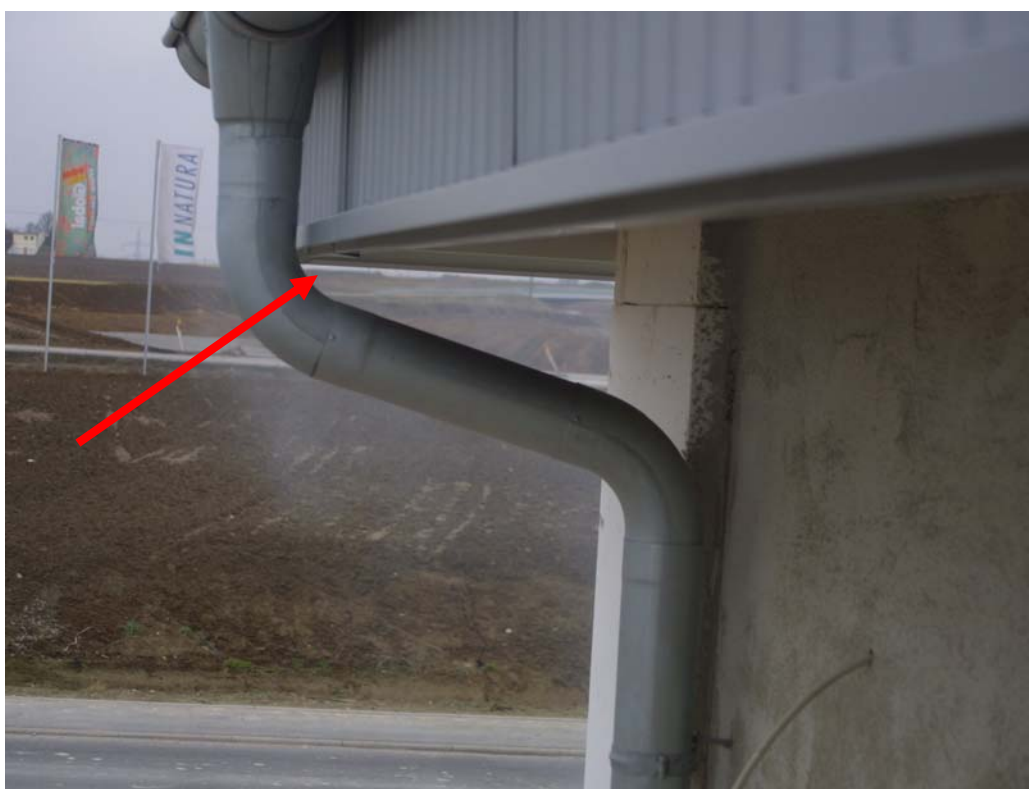
Exemplarische Fotodokumentation:

- Verkaufsraum:
 - Es liegen Undichtheiten der eingebauten Folie an den Überlappungen und Durchdringungen vor. Teilweise sind auch Löcher in der Folie vorhanden.
 - Im Anschlussbereich zur Wand sind teilweise offene Klebestellen vorhanden.

- Nebenräume:
 - Im Anschlussbereich zur Wand sind teilweise offene Klebestellen vorhanden.
 - Eine größere Öffnung im Dachbereich ist vorhanden.
 - Die Stahl - Außentüren sind teilweise so ausgeführt, dass Luft und Kleintiere in den Verbrauchermarkt eindringen können.

Wir empfehlen daher, die Luftdichtheitsschicht nachzuarbeiten und komplett zu überprüfen.
