Kurzgutachten

Objekt : Sporthalle 2

wegen Dichtheitsprüfung der Gebäudehülle

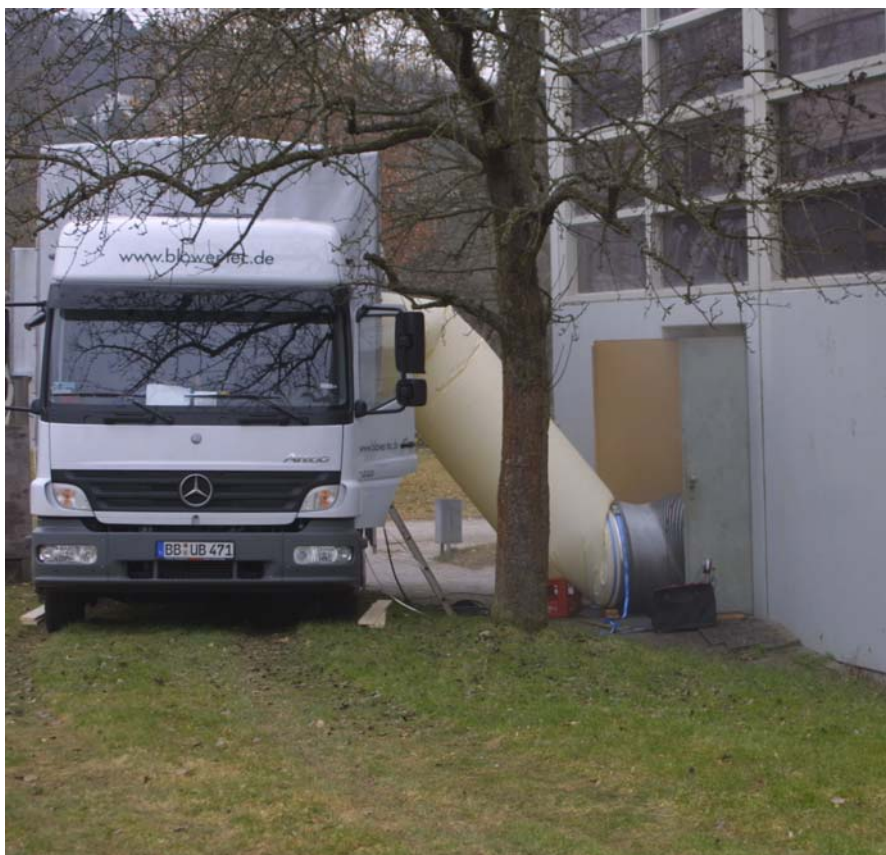
Das Einblasen der Luft erfolgte durch den Notausgang. Hierbei wurde ein Rahmen mit Segeltuch eingebaut, um die Dichtheit am Einblaspunkt herzustellen.

Die Tür zum Untergeschoss wurde mit Kreppbändern verklebt.

Die Heizkosten können deutlich reduziert werden, indem man die Undichtheiten vor allem im Bereich der Lichtkuppeln (Einlegen von Kompribändern), Fenster (zu öffnende Fenster abdichten), des Sockels und der neu eingebauten Notausgangstür nacharbeitet. Auch sollte im Bereich der Stahltür, wo die Luft eingeblasen wurde, ein Dichtungsgummi angebracht werden.

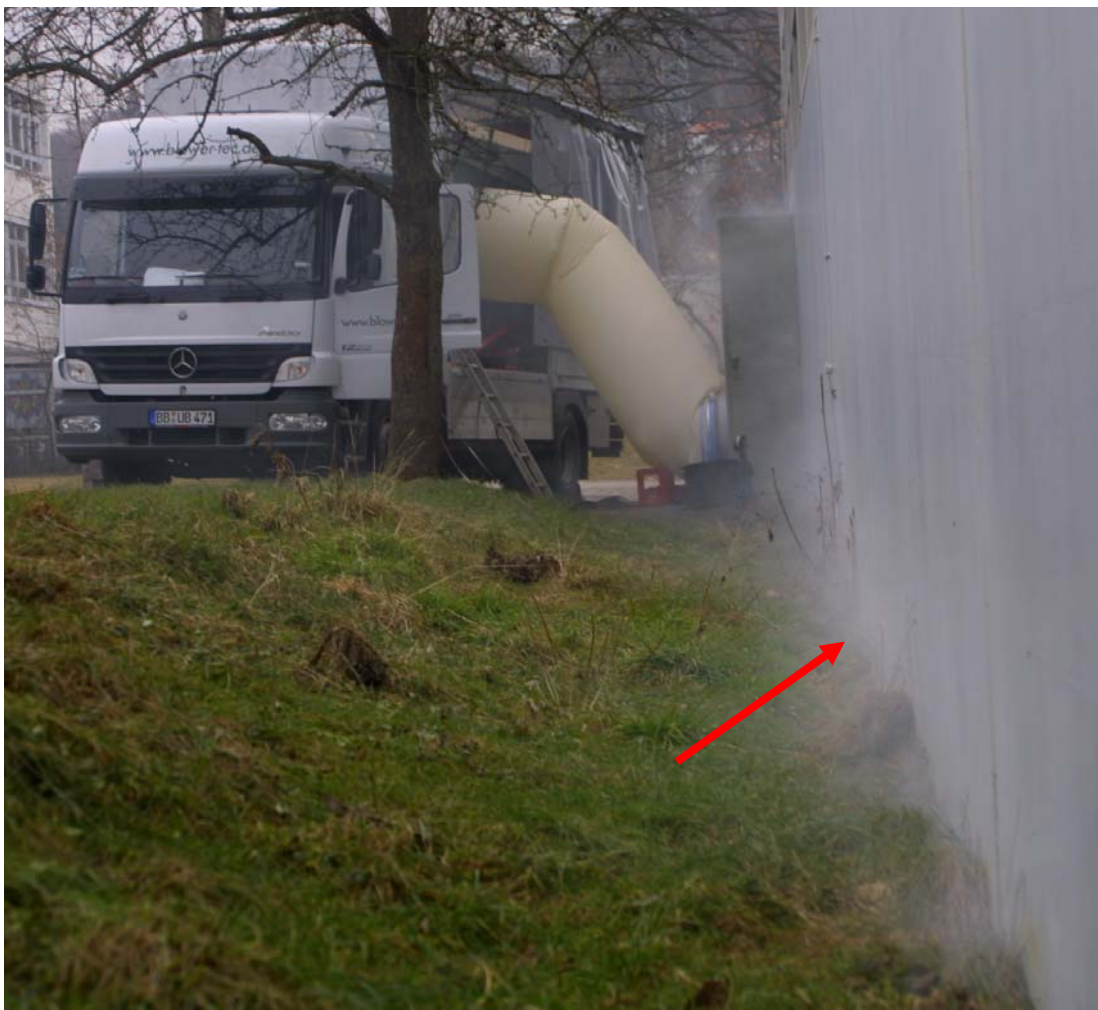
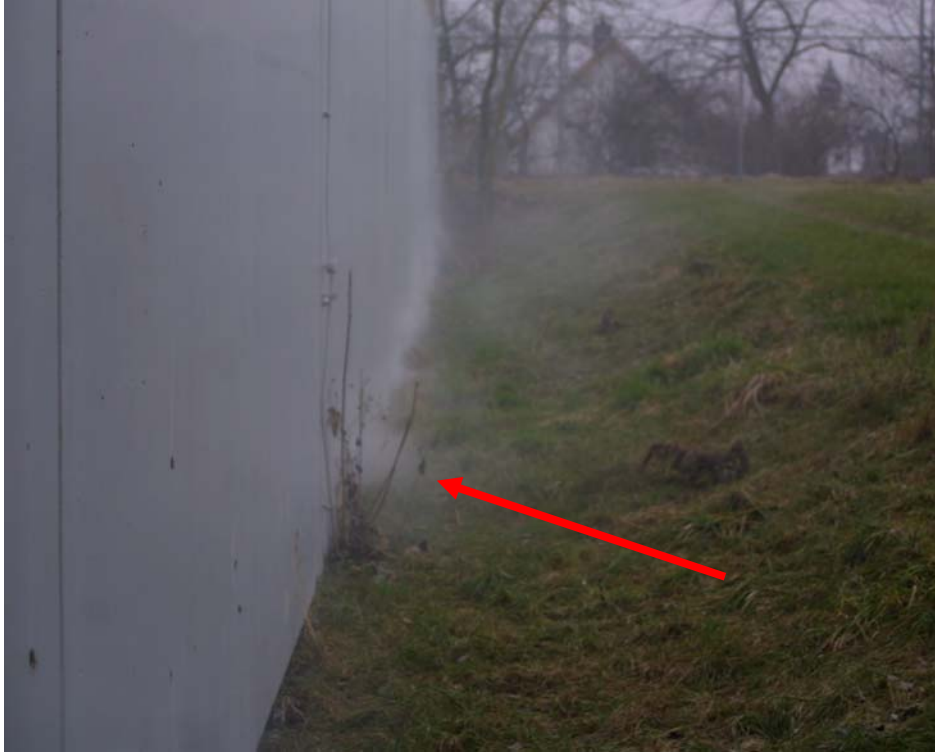
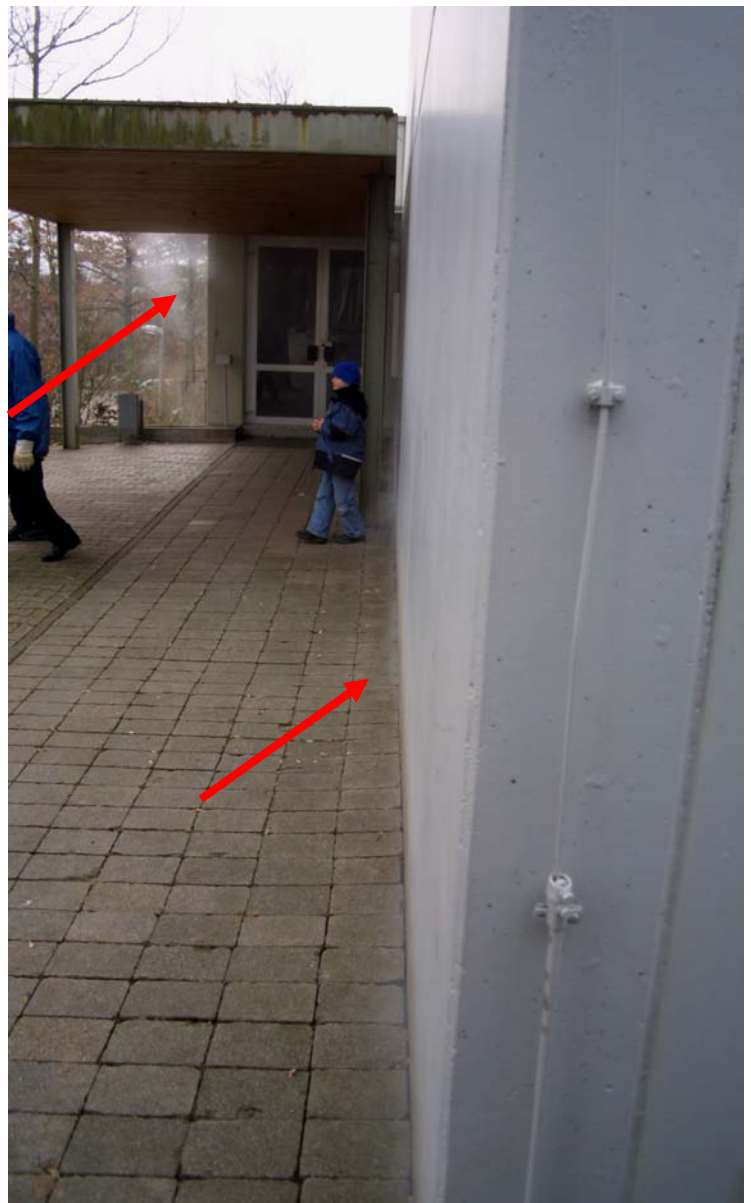
Sockelbereich der Betonfertigteileplatten im Bereich der Heizkörper:

Im Sockelbereich besteht ein dringender Handlungsbedarf bezügl. der Außenabdichtung, da hier bei starken Niederschlägen Wasser ins Gebäude eindringen kann und somit den Hallenboden schädigen wird (Schimmelschäden, Aufwerfungen).

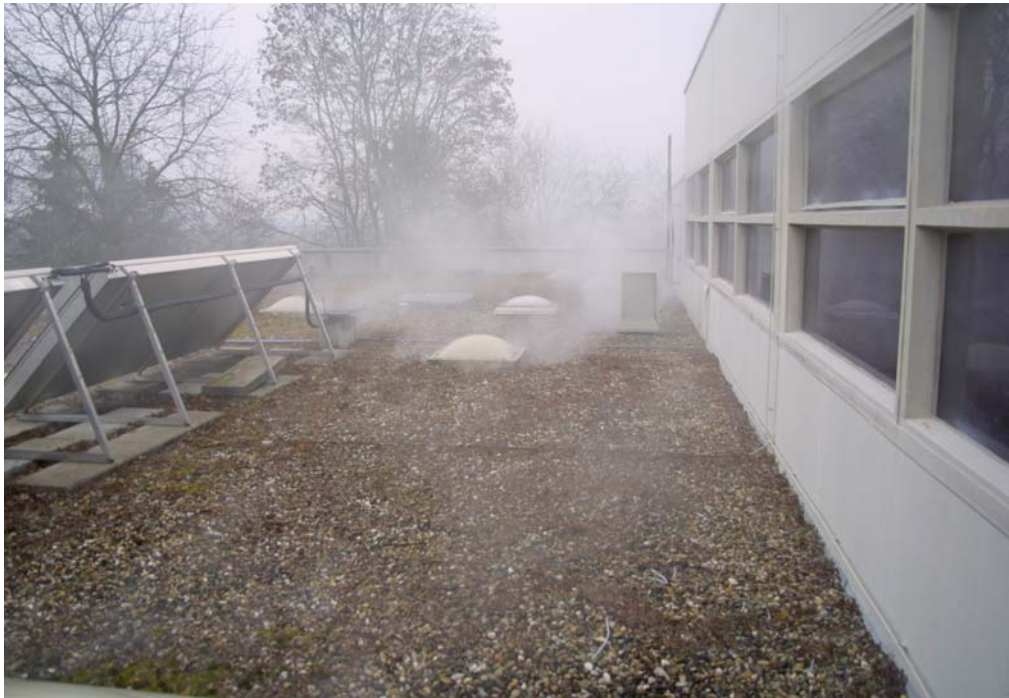
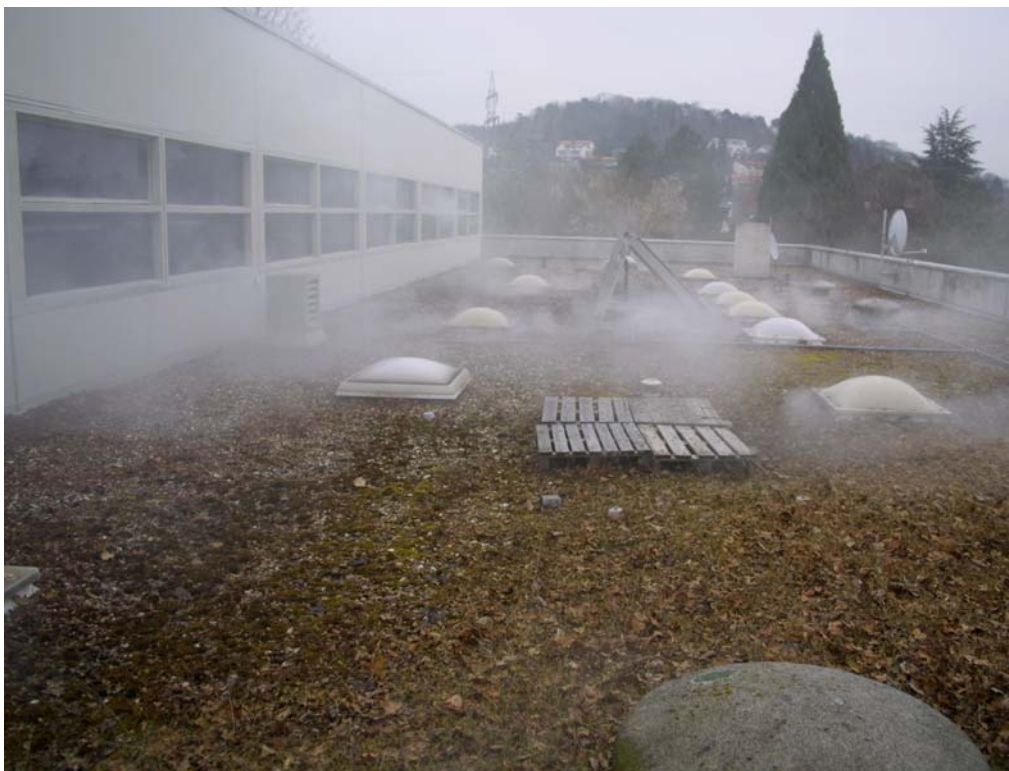
Lichtkuppelverglasungen:

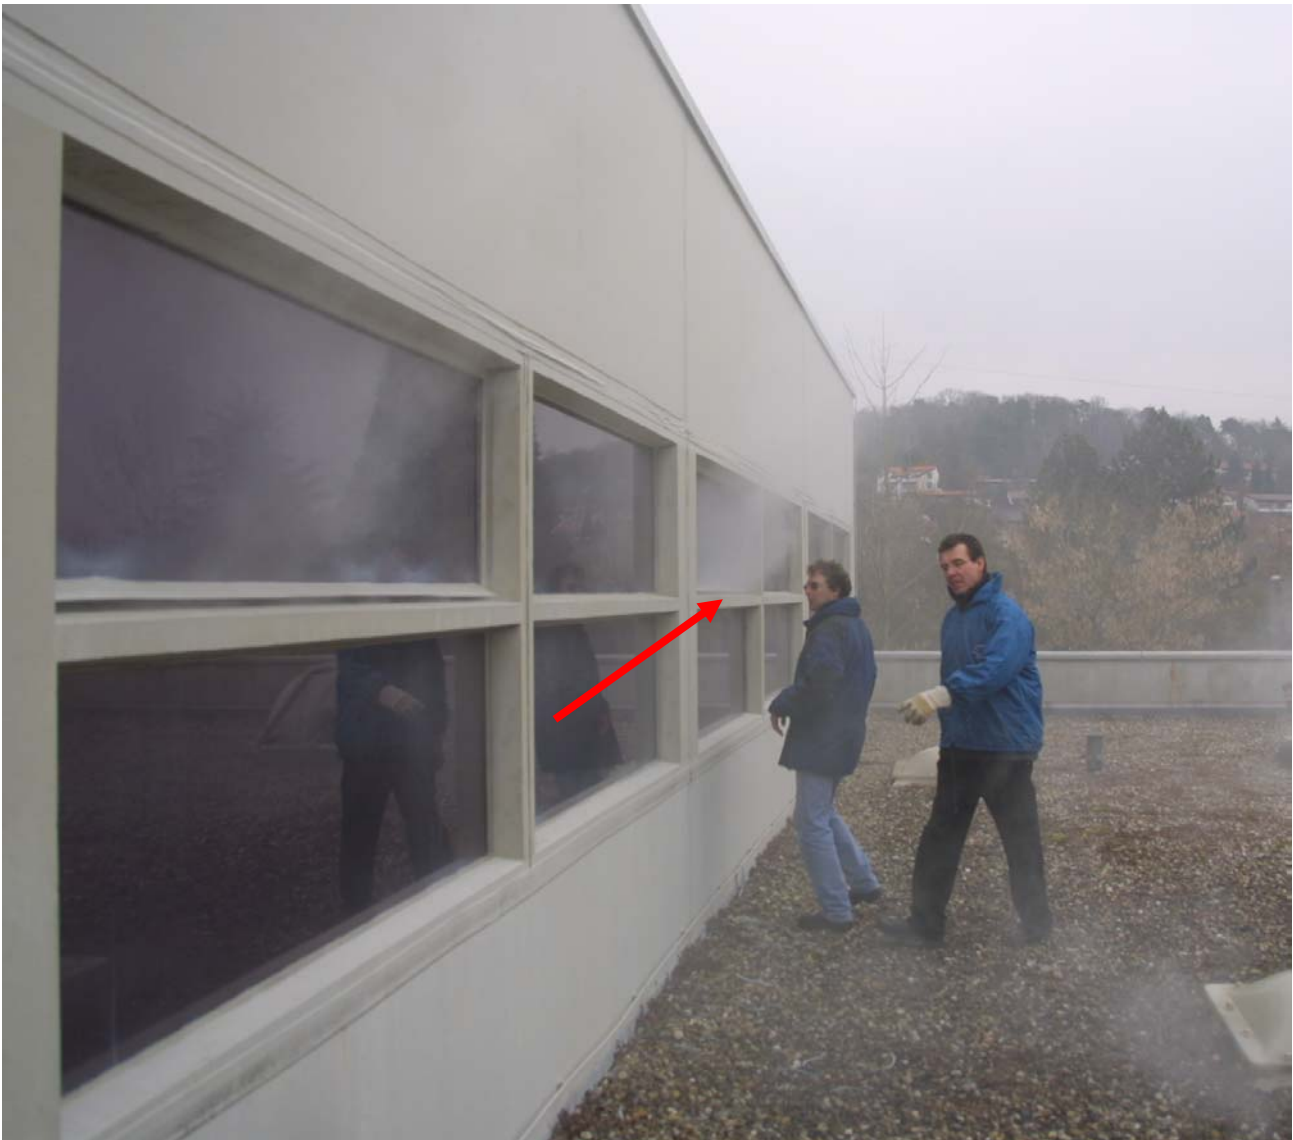
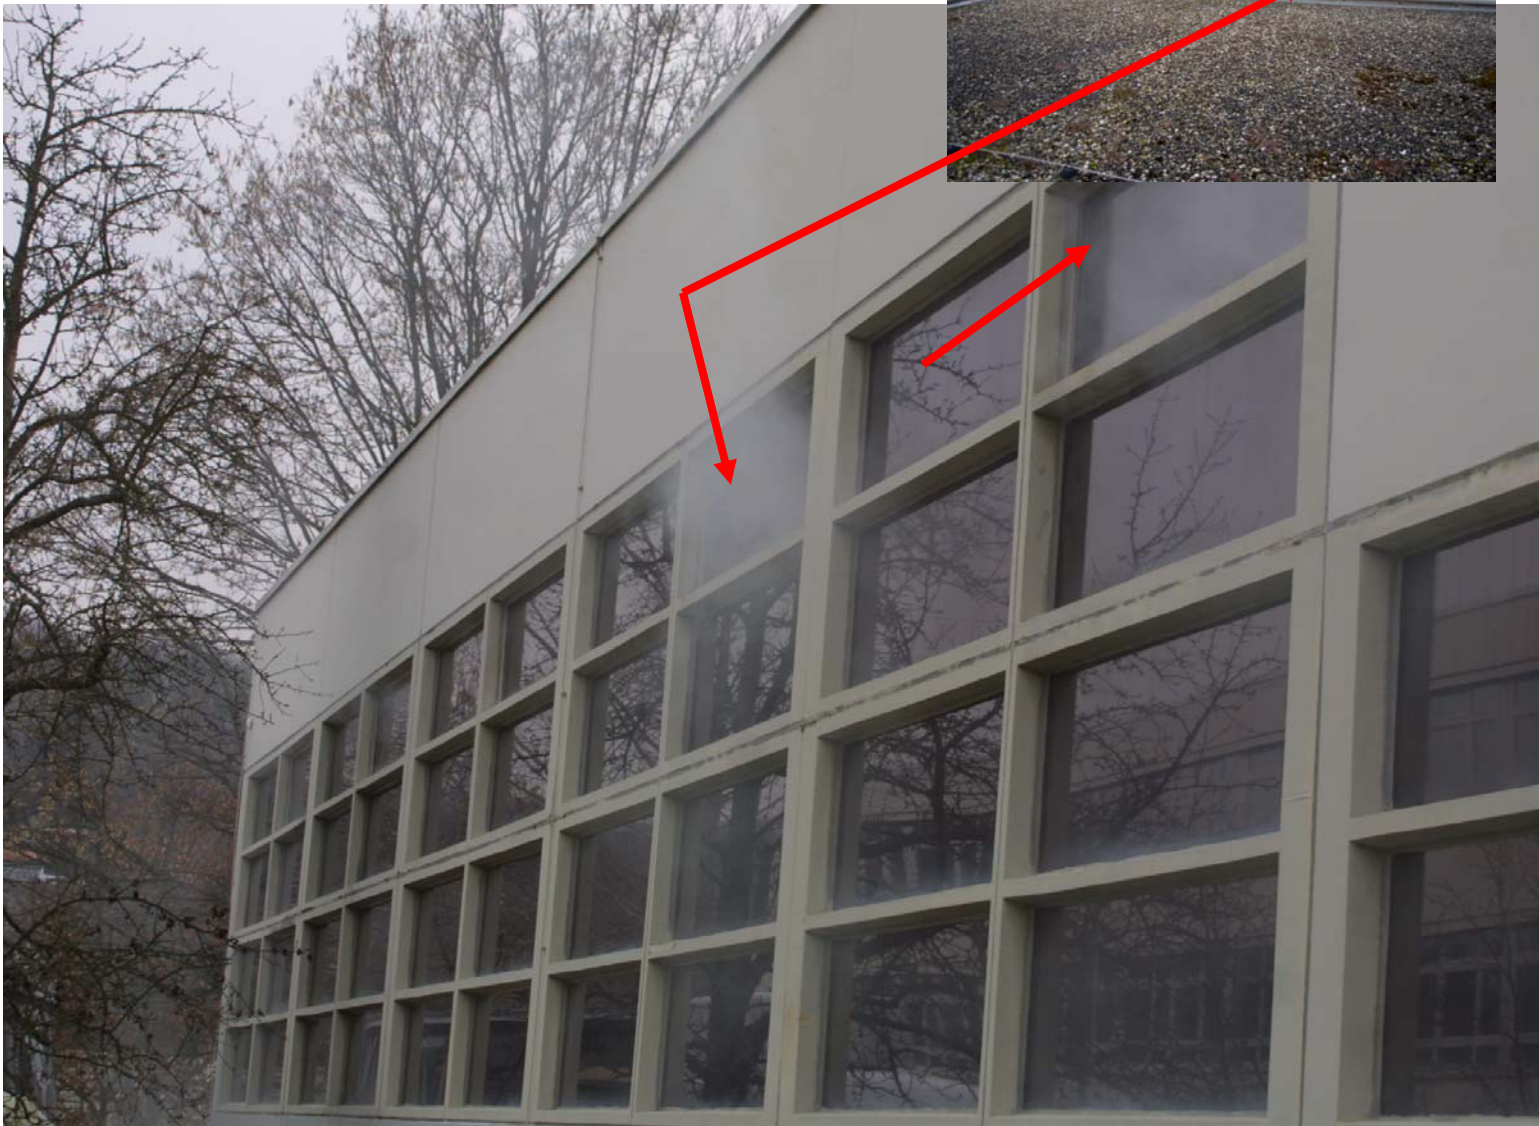
Verglasungen:

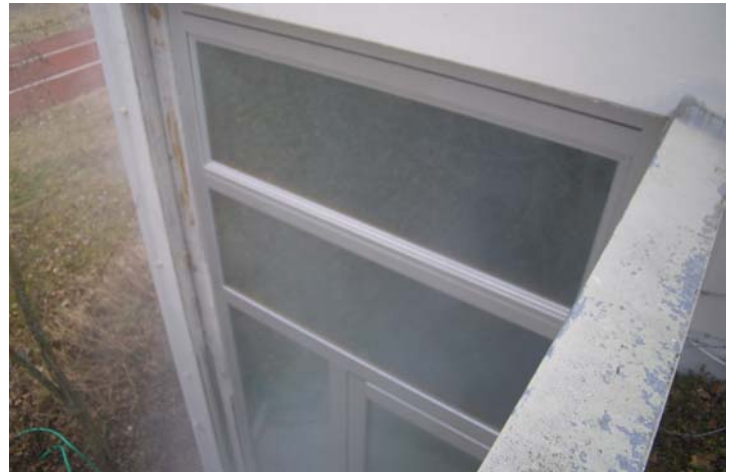
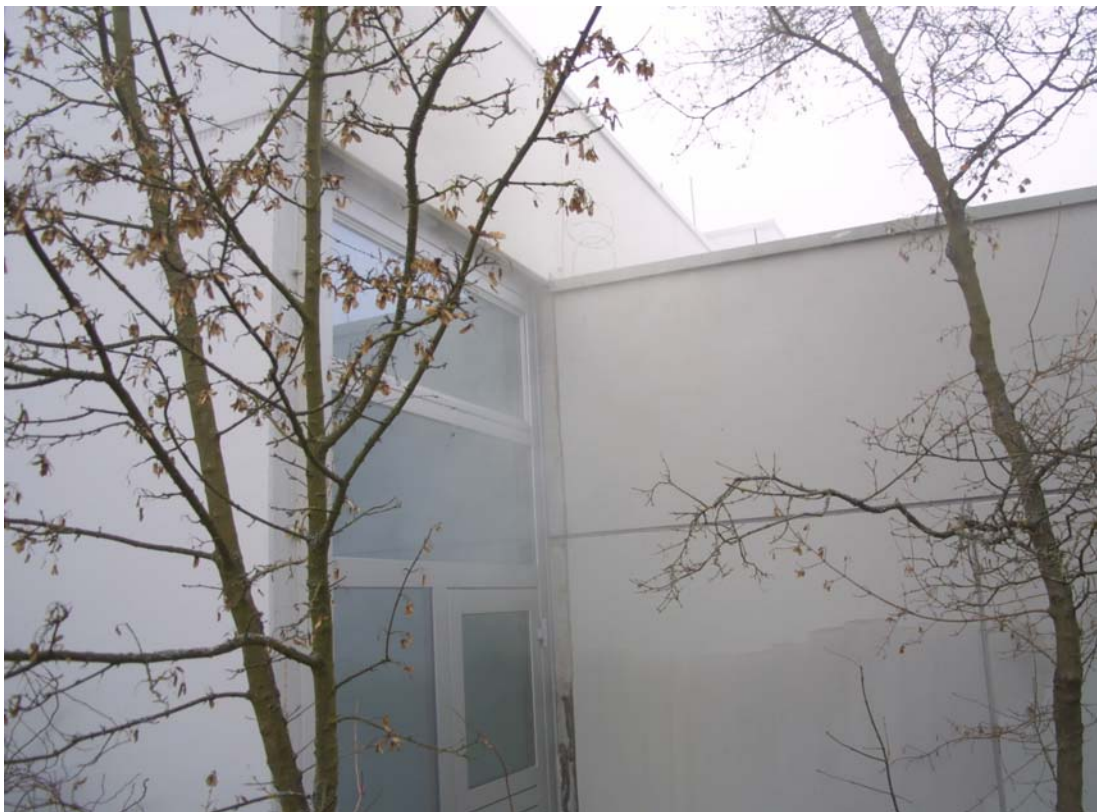
Neu eingebaute
Notausgangstür:

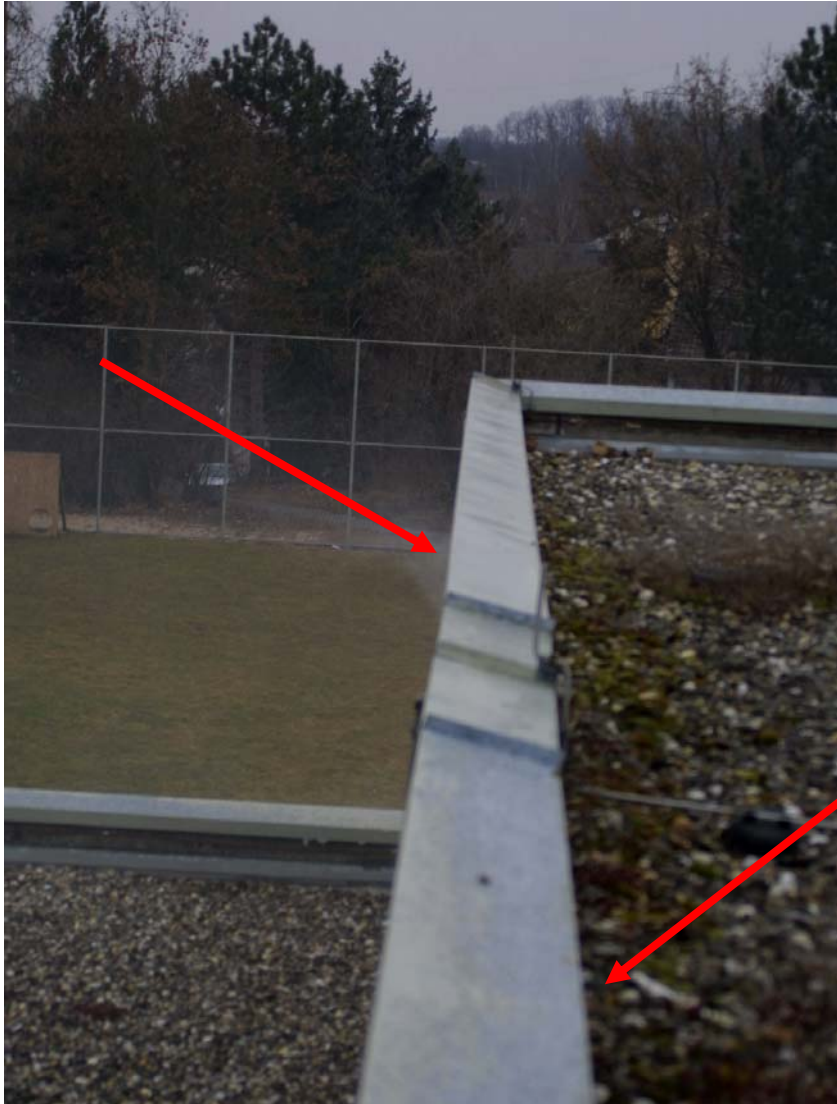
Nebelaustritt im Bereich der Attika:
